Aktivt varningssystem-FIVÖ (SeeMe)

- Systemet detekterar fotgängare som är på väg att gå över på övergångsstället. Även cyklister detekteras.
- Detekteringen tänds gula lampor som växelvis blinkar ovanför skylten.

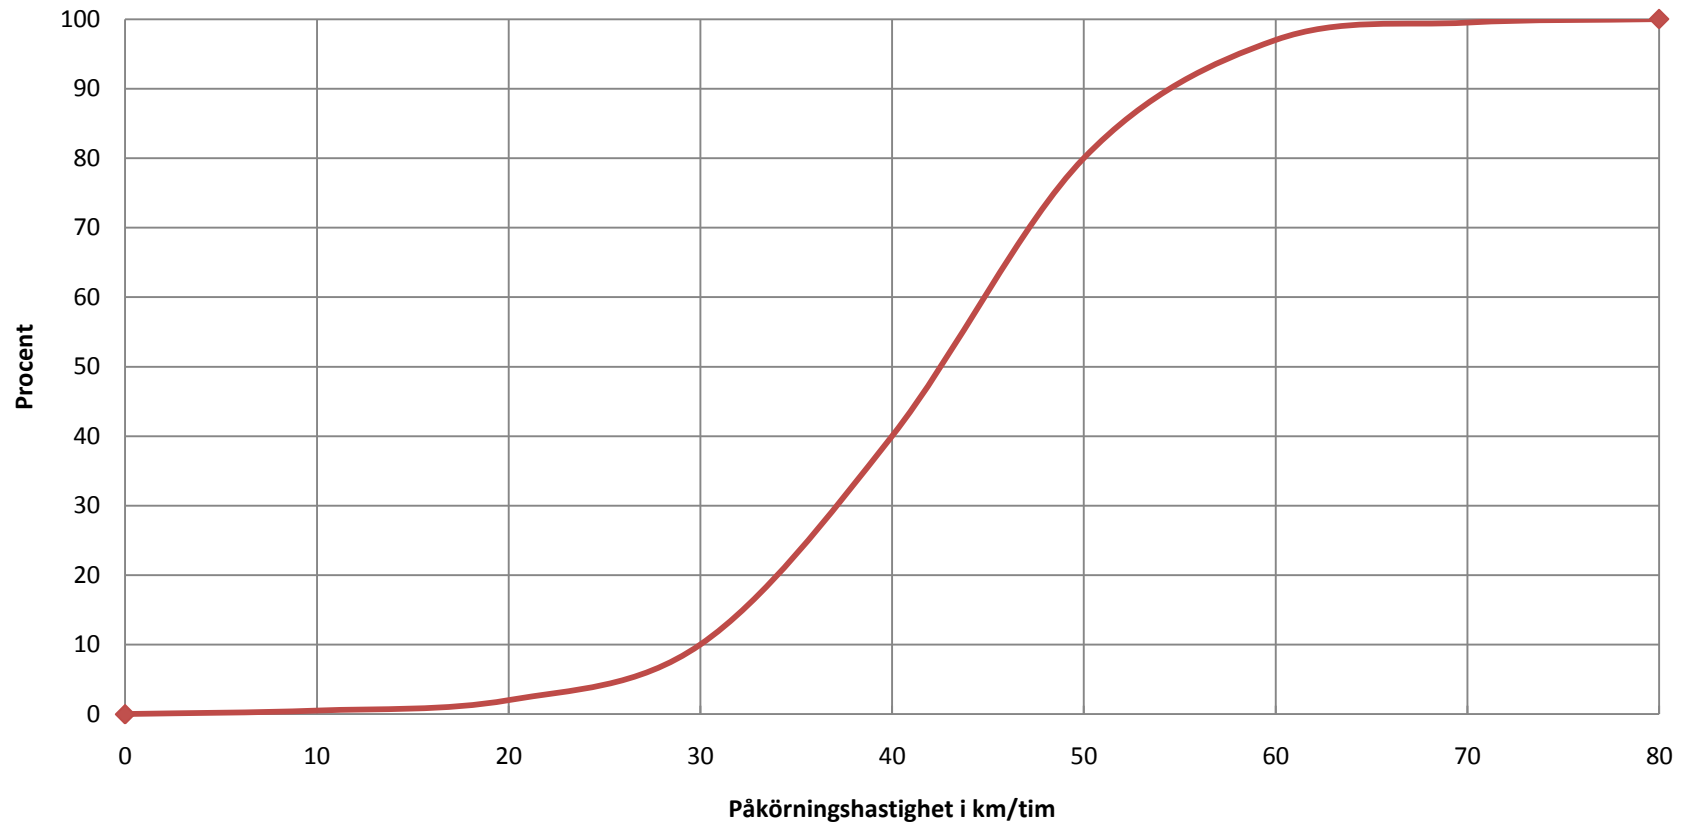
Dödsrisk för överkörd fotgängare

Procent dödade vid påkörning i olika hastigheter

1. Representerar alla dödsolyckor och baserar sig på medelhastighetens variation på varje mätplats. Dödsrisken antas proportionell mot medelhastigheten upphöjd till 4,5. Sätts till 1,00 på varje mätplats vid föremätningen.
2. Representerar dödsolyckor för fotgängare under förutsättning att fordonen inte hinner bromsas. Måttet baserar sig på dödsriskkurvan i nästa bild. Varje uppmätt hastighet har transformerats till en dödsrisk och den genomsnittliga dödsrisken har beräknats för varje plats och mätomgång.
