# Utvärdering av effekten av förstärkt information vid övergångsställe (FIVÖ)

Anna Anund  
Beatrice Söderström

## **Utvärdering av effekten av förstärkt information vid övergångsställe (FIVÖ)**

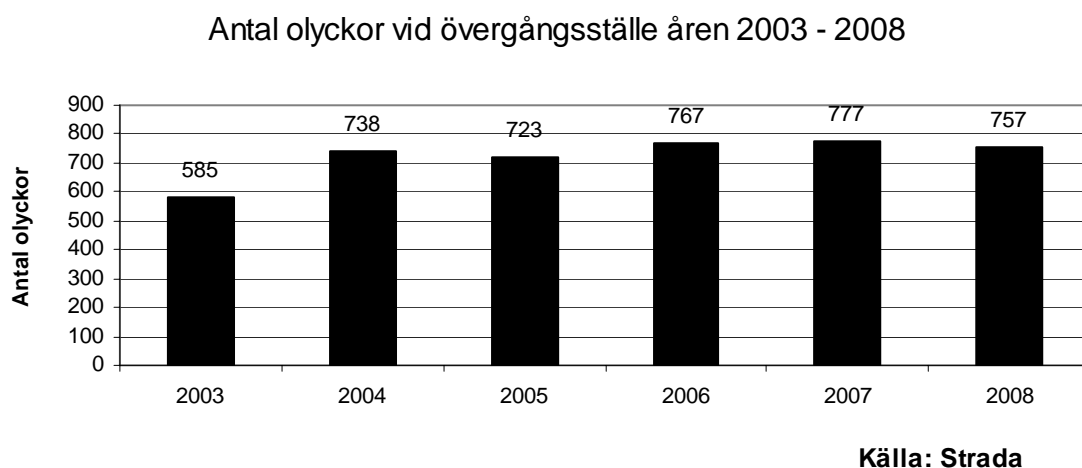
Figur 1 Antal olyckor med personskada vid övergångsställe 2003–2008.

Under åren 2003–2008 har det skett sammanlagt 4 347 olyckor med personskada (9 267 personer som skadades) vid övergångsställen, se figur 1. Detta ger i genomsnitt 724 olyckor per år.

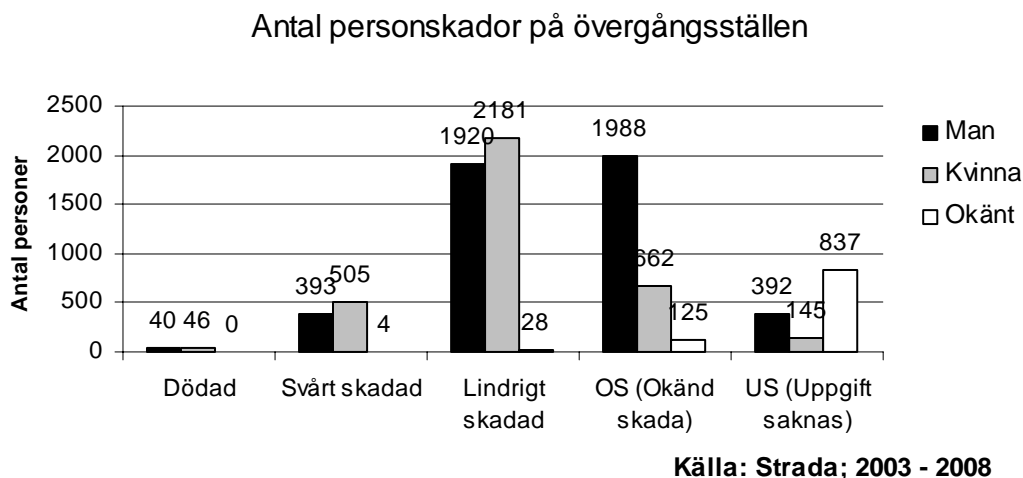
Figur 4 Antal personer med skada (D,SS; LS) uppdelat på för kön.

Av de 9 267 drabbade personerna så var det 86 personer som omkom (1 %), 10 % skadades svårt och 45 % skadades lindrigt. För drygt 15 % av de drabbade personerna var skadeföljden okänd eller så saknades uppgift. Det är fler kvinnor än män som rapporterats ha skadats svårt eller omkommit i olyckor på övergångsställe. Skillnaderna för omkomna är små och ska tolkas med försiktighet. I de fall olyckorna mynnar ut i oskadade (OS) så kan det sannolikt förklaras med att det är personbilsförare.

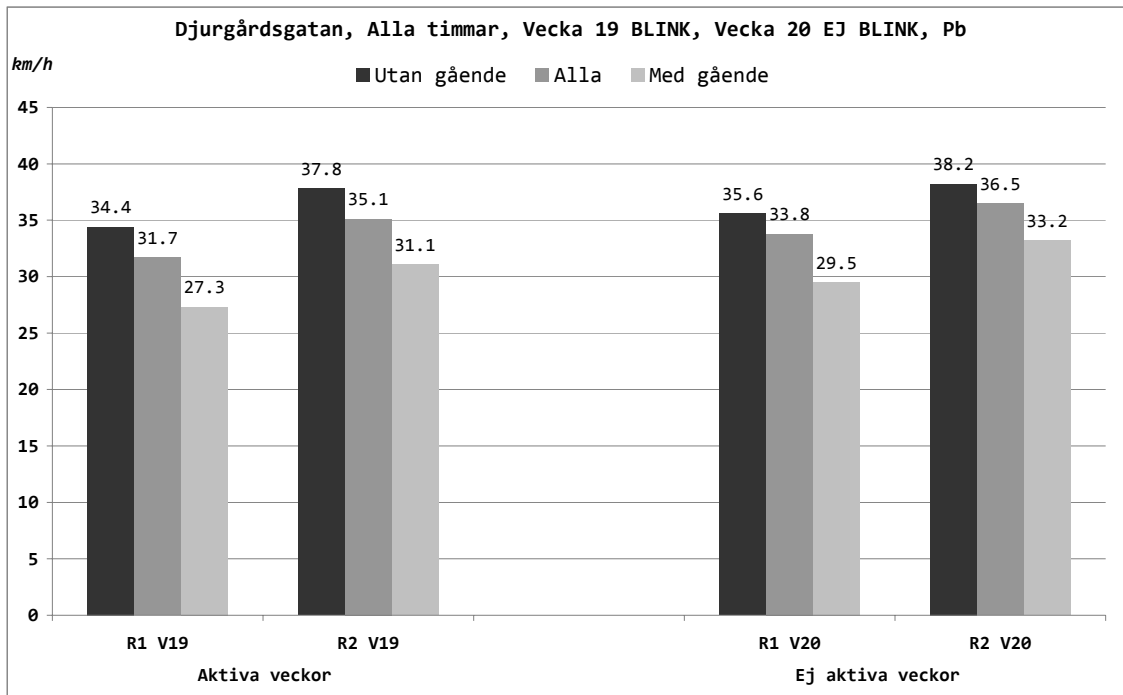
Figur 6 Hastigheter vid Djurgårdsgatan med och utan aktivt system.

Om skillnaderna i hastighet studeras vid de tillfällen då det finns passerande vid övergångsstället, för såväl v19 (då systemet var aktivt) som v20 (ej aktivt system) så kan det noteras en skillnad i hastighet oavsett riktning.

I Linköping, där före-/eftermätningen gjordes, visar resultaten av hastighetsmätningarna en signifikant lägre hastighet (~ 2,2 km/h) då FIVÖ-systemet var aktivt jämfört med då det inte finns ett system. En hastighetsförändring på 2 km/h i tätort kan tyckas liten, men kan ha en avgörande betydelse i händelse av en olycka, se figur 14.

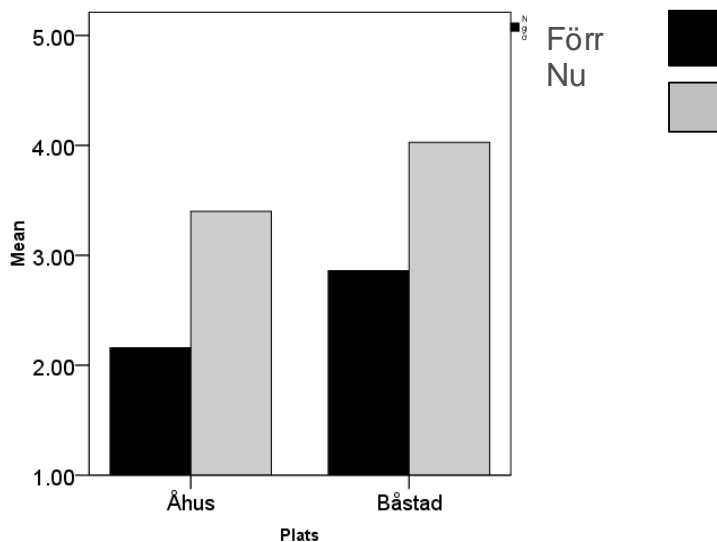
Figur 7 När du gick/cyklade över övergångsstället var det...  
1=osäkert....5=säkert

Om man jämför hur de oskyddade trafikanterna upplevde säkerheten förr jämfört med nu (med system) så kan man notera att de upplever det säkrare nu. Skillnaden är signifikant ( $t=6,2$ ;  $p<0,00$ ).

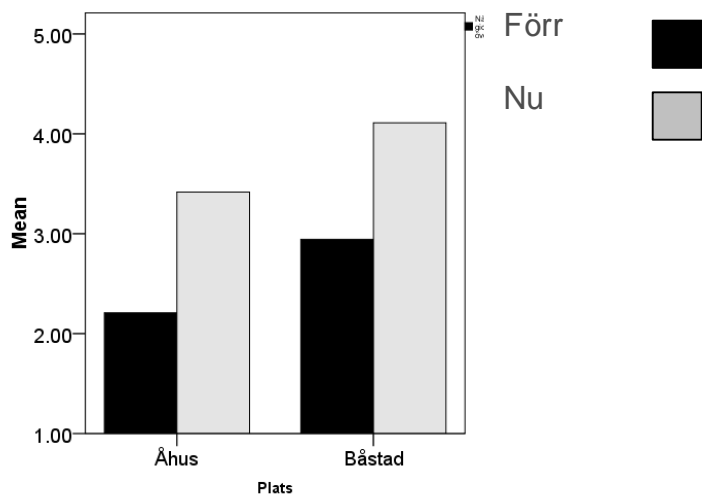
Figur 8 När du gick/cyklade över övergångsstället kändes det...  
1=otryggt....5=tryggt

Om man jämför hur de oskyddade trafikanterna känner avseende trygghet nu, jämfört med förr (med system) så kan man notera att de upplever det tryggare att passera nu. Skillnaden är signifikant ( $t=7.07$ ;  $p<0.00$ ), se figur 8.

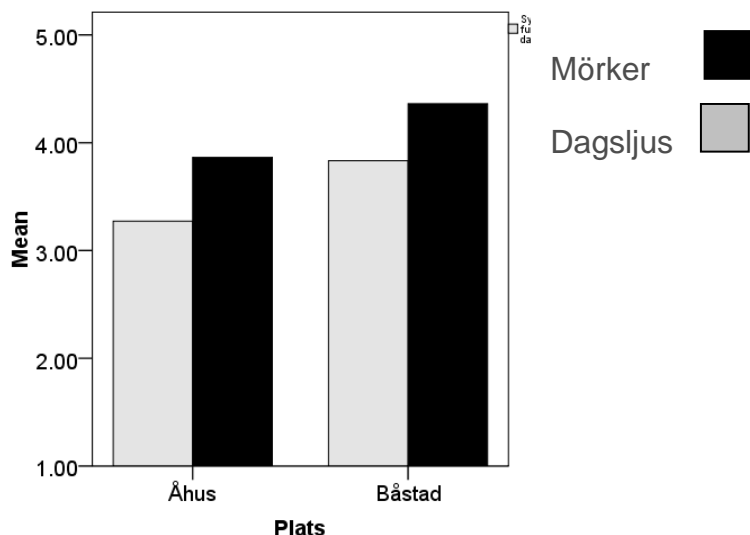
Figur 10 Systemet fungerar bra i dagsljus alt. mörker:  
 1= håller inte med...5= håller med.

Cirka 93 % av fotgängarna/cyklisterna ansåg att systemet fungerar, 7 % säger att det aldrig fungerar. Det är fler som anser att systemet fungerar bra i mörker jämfört med i dagsljus ( $t=-4,76$ ;  $p<0,00$ ).

Det var två frågor där något mindre positiva värden erhöles och det var för synbarhet i dagsljus och att systemet är iögonfallande. Skillnaden var liten och faktum att trafikanterna var positiva kvarstår.

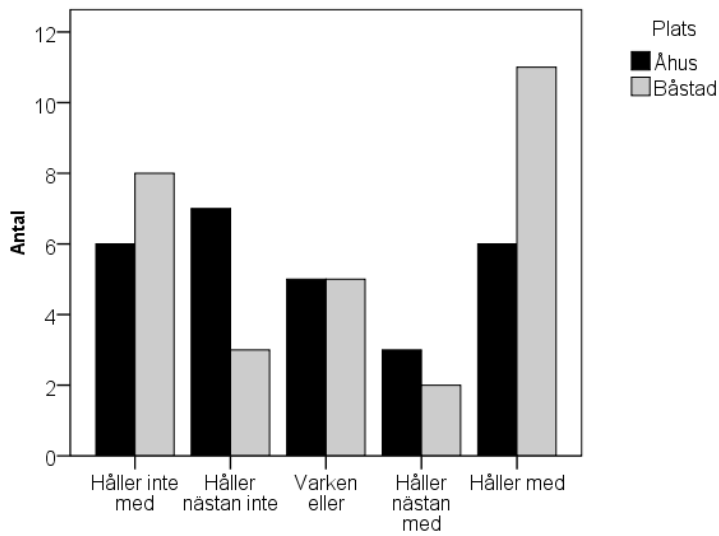
Figur 12 Bilisternas uppfattning om huruvida de stannar oftare nu än innan systemet fanns.

Bilisterna fick ta ställning till om de oftare stannar vid övergångsstället nu jämfört med innan systemet fanns, se figur 12. I Båstad är det vanligare att man håller med i detta påstående jämfört med i Åhus.

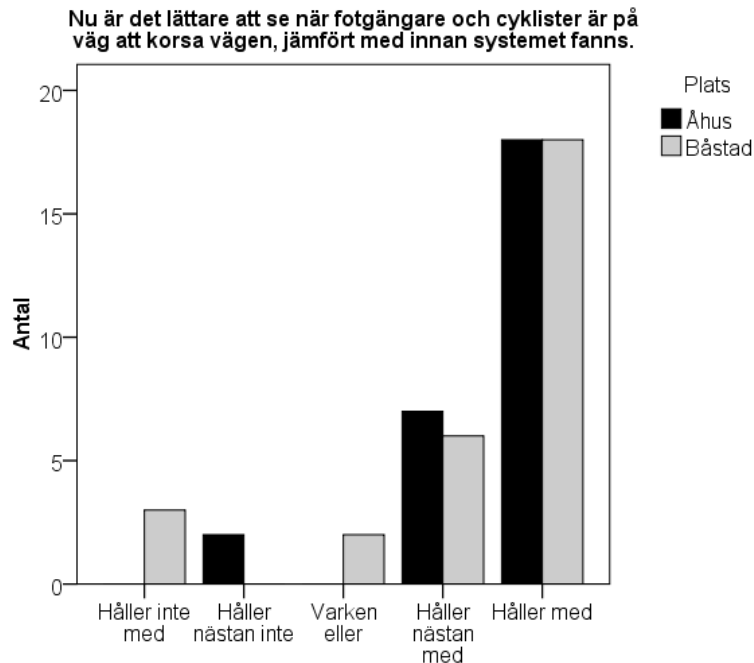
Figur 13 Bilisternas uppfattning om det är lättare att se fotgängare och cyklister med systemet än innan systemet fanns på plats.

Bilisterna anser att det är lättare att se förbipasserande när det finns ett system vid platsen, se figur 13.

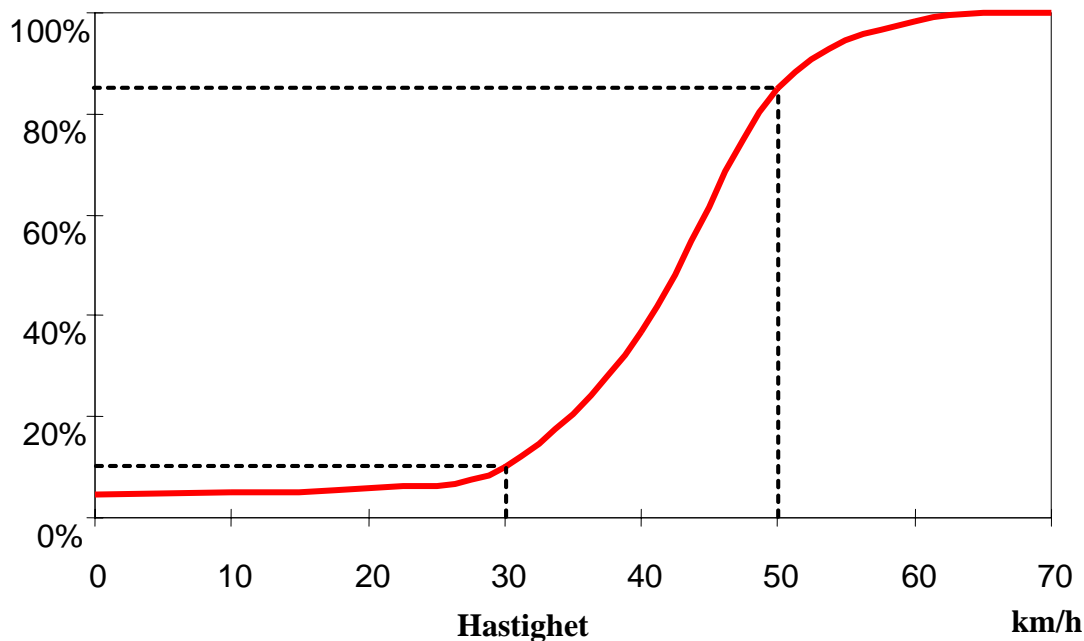
Figur 14 Relationen krockvåld (% oskyddade som omkommer) – hastighet hos motorfordon vid kollision. Källa: OECD manual of Speed management (2006).

Att erhålla en sänkning från till exempel 50 km/h till 45 km/h minskar risken att omkomma från 85 % till cirka 60 %. Detta gör att även reduceringar på 2 km/h är av stor betydelse.

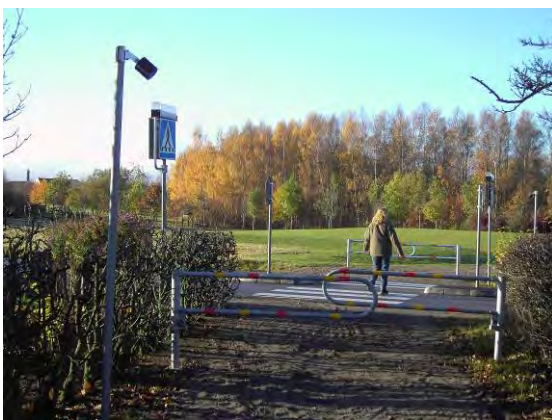
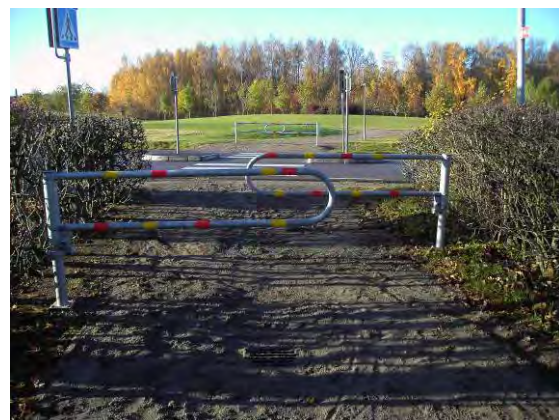
Bedömningen är att blinkande ljuset tändes i tillräcklig tid innan du som fotgängare var framme, hur det är för cyklister kan vi inte avgöra.

Vår bedömning är att oavsett system och funktionalitet så är inte detta en säker/lämplig övergång för oskyddade trafikanter och särskilt inte barn som skymms helt av häcken.

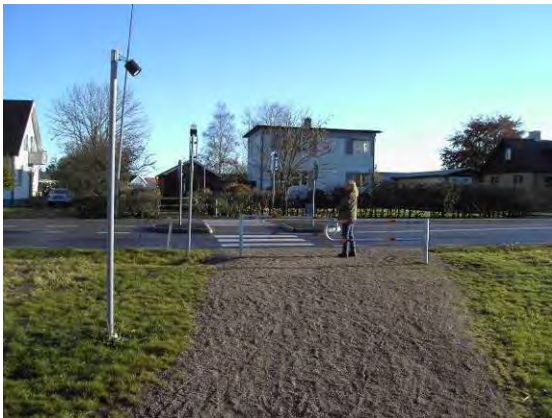
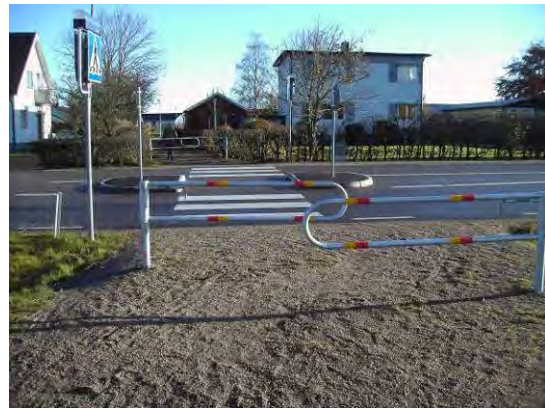
Platsen är belägen på plan och öppen mark. En grusad gångväg leder fram till övergångsstället. Ingen trottoar finns på denna sida. Som fotgängare eller cyklist såg man all trafik tydligt och tidigt. Sensorn satt på vänster sida och var riktad snett nedåt. Enligt förbipasserande kunde detta leda till att man inte tror att systemet identifierar en fotgängare som går mitt på vägen. Vid test av passage långt ut till höger (dvs. så långt från sensorn som möjligt men fortfarande på grusvägen) aktiverades systemet dock utan problem.

Bedömningen är att blinkande ljuset tändes i tillräcklig tid innan du som fotgängare var framme, hur det är för cyklister kan vi inte avgöra. Bedömningen är vidare att passagen från detta håll är, förutsatt förbipasserandes respekt, säker och trygg.

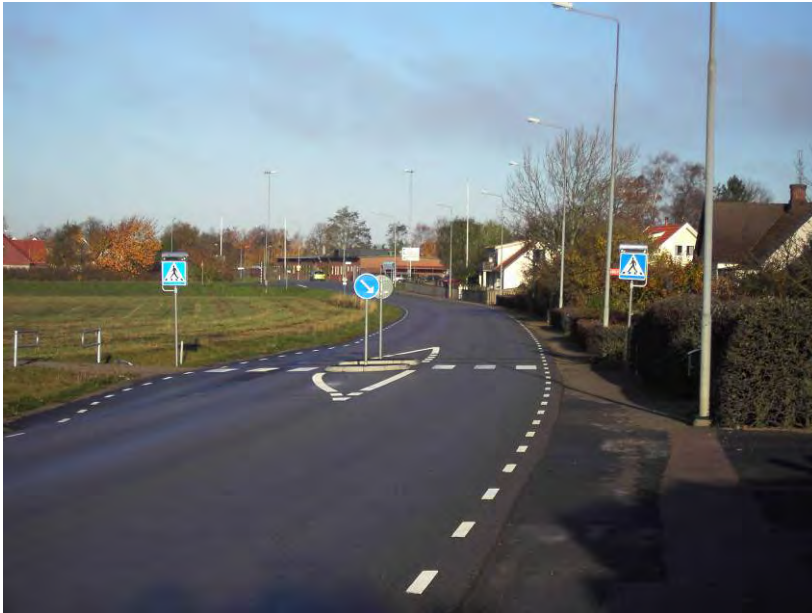
Om vi triggade blinkljuset och stod kvar vid sensorn, dvs. inte syntes för bilisterna så observerade vi endast enstaka bilister som sänkte sin fart eller tittade åt vårt håll. Majoriteten vidtog ingen åtgärd. Om vi triggade systemet och gick fram mot övergångsstället var det fler som sänkte sin hastighet, men förvånansvärt många som inte lämnade företräde trots att de såg oss.

I denna riktning på morgonen har man inte motljus, trots detta var det svårt som bilist att upptäcka blinkningarna. Sannolikt är det lättare i mörker. Vår bedömning är att förare inte vidtog åtgärd med anledning av det aktiverade ljuset. Sannolikt för att blinkljusen inte syntes trots att det inte vid tillfället var motljus.

Vår sammanlagda bedömning från observationer vid platsen och samtal med boende och passerande är att systemet inte bidrar till en ökad säkerhet/trygget. Huvudorsaken är att passagen från villaområdet fortfarande är dold och att även om systemet fungerar rent tekniskt så är inte blinkfunktion, i synnerhet inte i dagsljus, tillräckligt iögonfallande.
